ID: 2021-177-Video

Registro de videograbación realizado al Pozo No.2 "Parque Industrial  
Cuauhtémoc",  
Ubicado en el Municipio de Cuauhtémoc,  
Chihuahua.

Noviembre 2021.

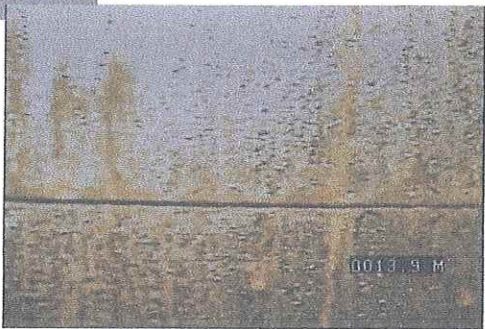
| 13.9 m | Vista lateral: unión de tubería lisa. | |

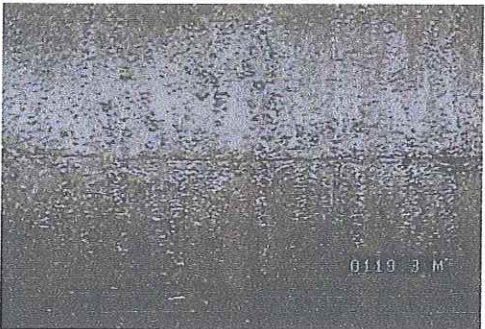
| 119.3 m | Vista lateral: unión de tubería lisa bien aplicada. | |

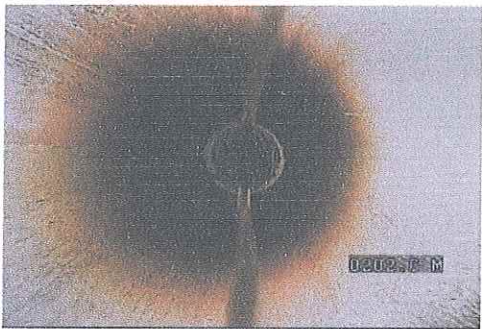
| 202.6 m | Vista frontal: tubería lisa. | |

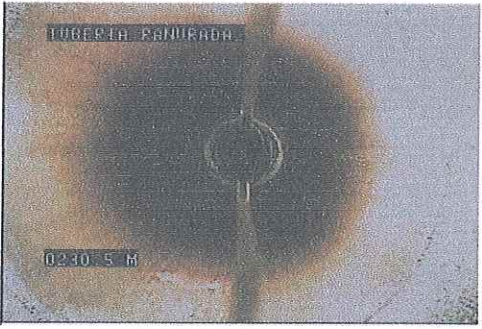
| 230.5 m | Vista frontal: inicio de ademe ranurado, se observa en buen estado. | |

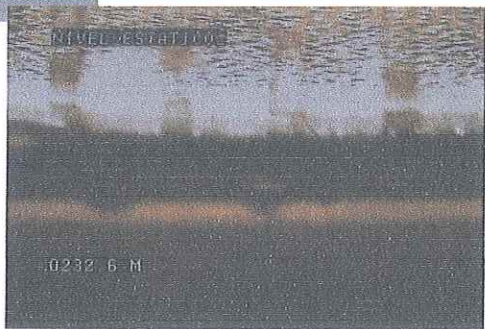
| 232.6 m | Vista lateral: Nivel Estático | |

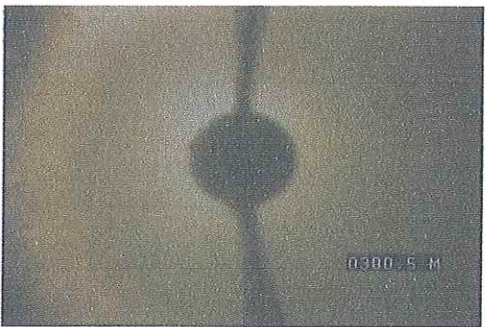
| 300.5 m | Vista frontal: tubería ranurada. | |

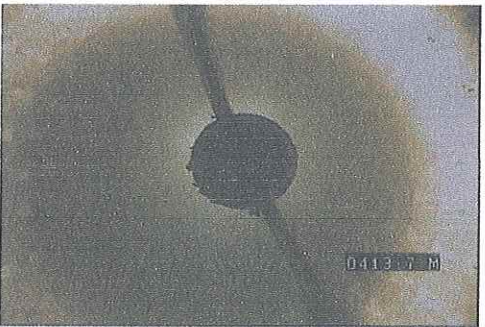
| 413.7 m | Vista frontal: tubería ranurada. | |

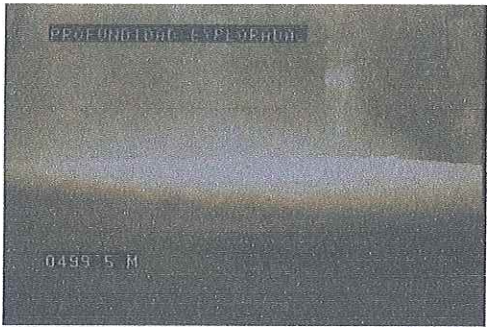
| 499.5 m | Profundidad libre inspeccionada | |

Se reportó una profundidad total de pozo de 500 metros de profundidad, de los cuales se inspeccionaron 499.5 m, por lo cual tenemos una escasa cantidad de azolve.
